# LAUDO DAS INSTALAÇÕES ELÉTRICAS – CÂMARA MUNICIPAL DE SOROCABA

CÂMARA MUNICIPAL DE SOROCABA – SOROCABA - SP

REALIZADO: MARÇO DE 2019 VALIDADE: MARÇO DE 2020

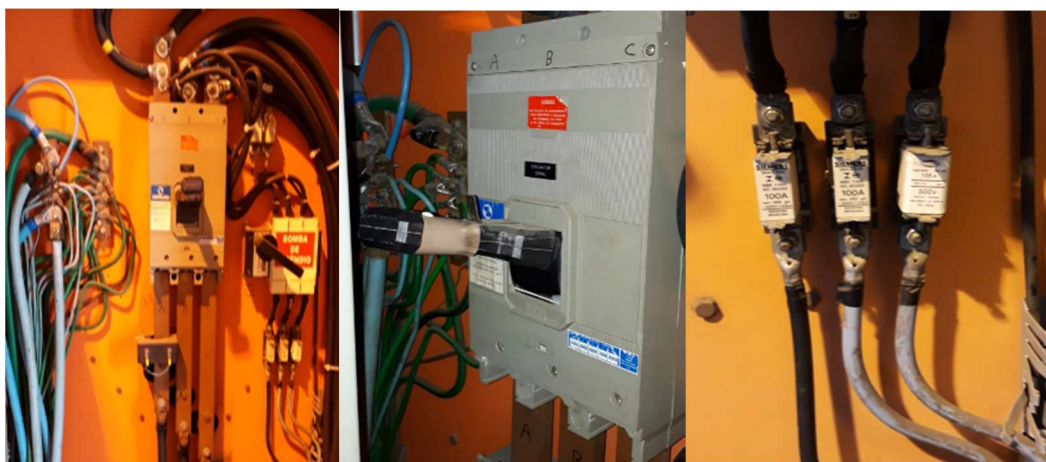
Figura 1 – QDG Bomba de incêndio

- Não contem proteção contra partes vivas.
- Falta identificação e organização dos equipamentos e cabos.
- A saída do fusível NH está sendo usado cabos azul claro para (fase) o que não é recomendado segunda a norma ABNT.
- A terminação do cabo do disjuntor geral não é recomendado, pois pode causar aquecimento.
- A manopla de acionamento do disjuntor impossibilita o fechamento da porta do painel.

- Isolação das partes vivas;
  - Barreiras ou invólucros;
  - Instalar nos circuitos de tomadas o dispositivo diferencial residual (DR);
- 6.2 Adequar acionamento de manobra do disjuntor para parte externa do painel.

- 6.3 Instalações elétricas de baixa tensão, conforme norma NBR 5410 – as cores azul-claro e verde-amarelo ou simplesmente verde, são exclusivas para certas funções.

- O condutor com isolamento na cor azul-claro deve ser utilizado como condutor neutro conforme norma NBR 5410 (6.1.5.3.1).
  - Condutor utilizado como fase poderá ser de qualquer cor, exceto as cores citadas acima. Para os outros cabos/fios (fases) não é prevista a utilização obrigatória de uma cor específica NBR 5410 (6.1.5.3.4).

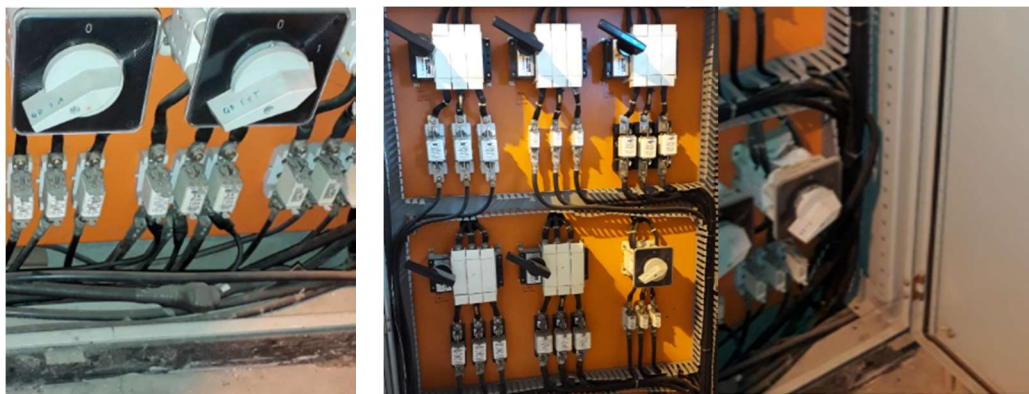
Figura 2 – QDG1

- Não contém proteção contra partes vivas.
- Falta identificação e organização dos equipamentos e cabos.
- O fundo do painel está aberto o que possibilita entradas de roedores e sujeiras.
- Falta aterramentos nas portas dos painéis.
- Dois circuitos independentes no mesmo disjuntor.
- Parte de baixo do painel se encontra aberta o que possibilita a entrada de roedores e sujeiras no interior do painel

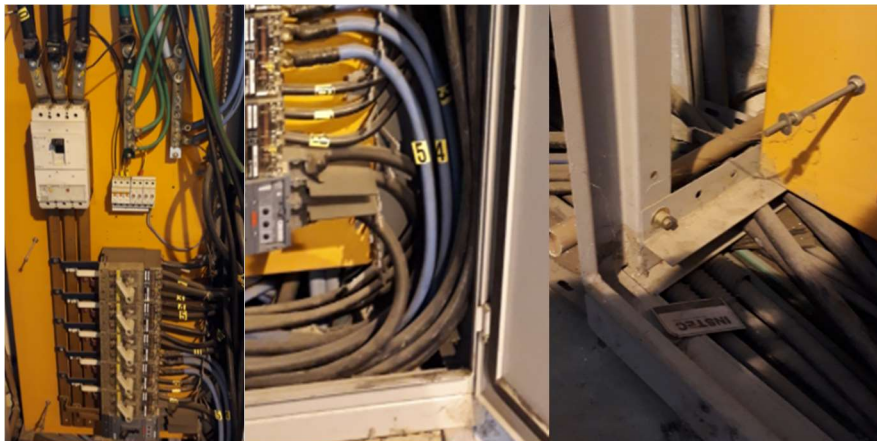
*Figura 3 – Alimentação Ala Nova*

- Não contam proteções contra contato acidental em partes vivas.
- Falta identificação e organização dos equipamentos e cabos.
- Cabo azul sendo usado como (fase) o que não é recomendado pela norma ABNT
- Necessita acomodar os cabos e colocar tampas nas canaletas da porta.
- Não contam proteção nas laterais do painel.

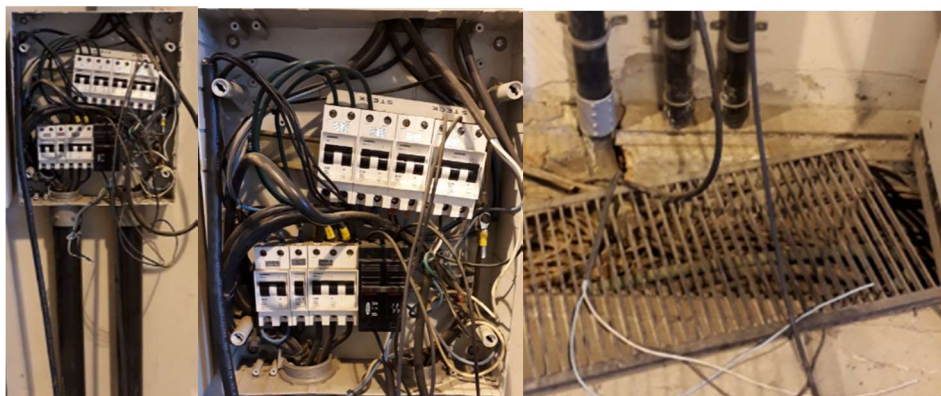
*Figura 4 – Painel de Iluminação e tomadas Cab. Secundária.*

- *Painel se encontra em estado precário. Necessita fazer a substituição imediata do mesmo.*
- Adequar passagem de cabos na canaleta.
- Cabos soltos sem infraestrutura para acomodá-los

- 6.8 Instalar novo quadro de distribuição para o circuito de tomadas e iluminação referente a cabine secundária, visto que o mesmo está sem condições para uso.

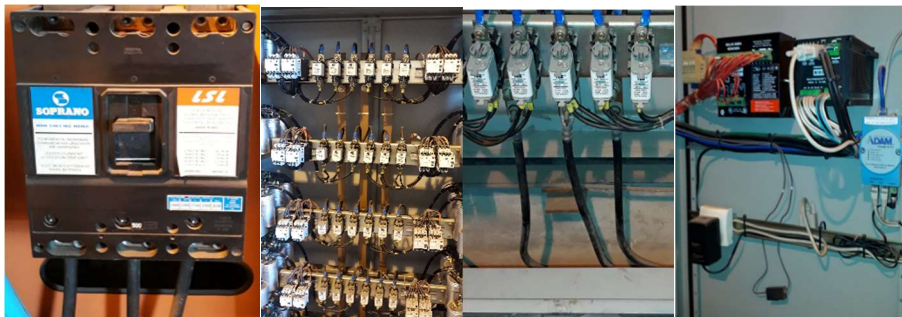
Figura 5 – Banco de Capacitores

- Não contam proteções contra contato acidental em partes vivas.
- Circuitos sem identificações.
- Não contam anilhas e terminais.
- Falta aterramento na porta.
- Parte de baixo do painel se encontra aberta possibilitando entrada de roedores e sujeiras.
- O dimensionamento do condutor que alimenta o banco de capacitores está incompatível com o disjuntor de alimentação.

- 6.10 Substituição do disjuntor de alimentação do banco de capacitores, para compatibilizar com a capacidade de condução do cabo de 120 mm<sup>2</sup>.

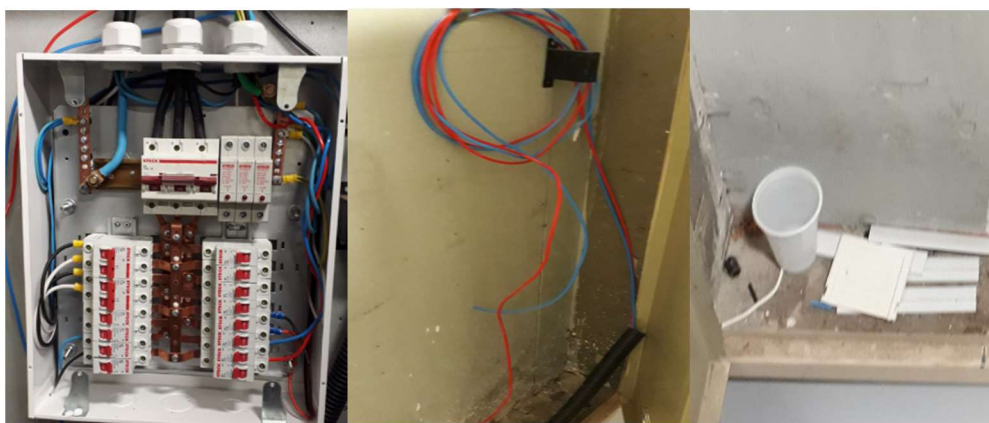
Figura 6 – Quadro de Rede CPAD

- Não há proteção contra contato com partes vivas.
- Falta identificação e organização dos equipamentos e cabos.
- Necessita de limpeza no quadro.

- Falta dispositivos contra surtos DPS.
- Falta aterramento do quadro.
- Cabo azul sendo usado como (fase).
- Não há terminais e anilhas nos cabos.

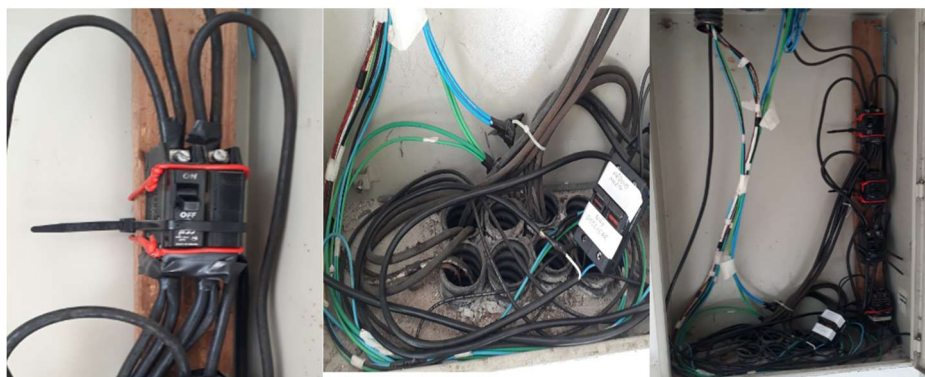
Figura 7 – QD XT4B

- Necessita de suporte apropriado para acomodar os equipamentos.
- Organização dos condutores.
- Não contem terminações nos cabos.
- Substituir disjuntor *nema* por disjuntores termomagnéticos do tipo din.

- 6.9 Substituir quadro QD XT4B por outro de tamanho maior para possibilitar a instalação de novos equipamentos como o DR e acomodação dos equipamentos já existente.

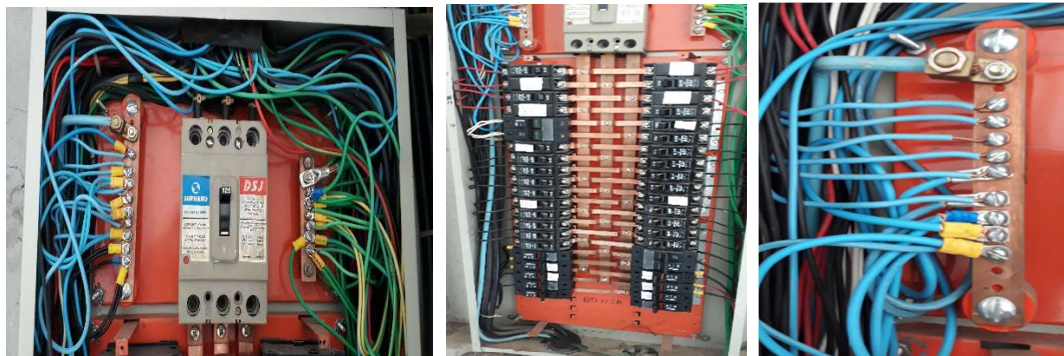
Figura 8 - QD 02, QD 03A, QD 03 B, QD 04, QD AC 3B, QD AC 4A, QD AC 4B, QD Recepção, QL 3C, QL 5A, QL 5B, TV Plenário.

Os respectivos quadros de distribuição mencionados acima, apresentam as mesmas irregularidades, são elas:

- Não contam proteções contra contato acidental em partes vivas.
- Circuitos desorganizados sem canaletas para acomodar os cabos.
- Não contam anilhas e terminais nos cabos.
- Não contam identificações dos equipamentos representando a qual circuito o mesmo pertence.
- Falta aterramento nas portas.
- Circuito não contam proteção contra surtos elétricos (DPS) e nem mesmo proteção contra choques elétricos (DR).

- 6.6 Instalar dispositivos DPS em todos os quadros de distribuição para proteção contra surtos atmosféricos proveniente de raios.
- 6.7 Instalar barramento de equipotencialização BEP nos quadros de distribuição.
